# Besiktningsprotokoll

## Anticimex Ombesiktning

## Ombesiktning

Observera att detta endast är en ombesiktning till den ursprungliga besiktningen (2024-06-03) med protokollnummer 68299714.

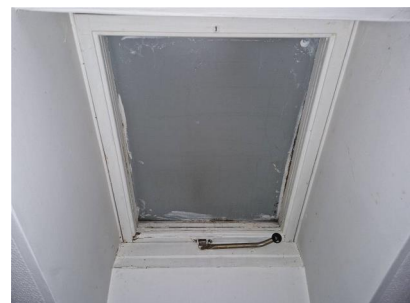
Samtliga fönsterglas finns inte till takfönstret som är ersatt med en enkel plåt.

Bristen medför en ökad risk för kallras och kondensproblematik med fuktrelaterade skador som möjlig följd.
