# Överlåtelsebesiktning

## Utlåtande över ÖVERLÅTELSEBESIKTNING

Mönsterås Kronobäck 27:1  
Kronobäck 107, 383 92 Mönsterås

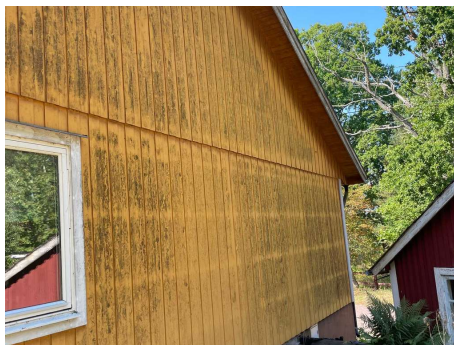
**Fasad:**

Fasadträ är i ett gott skick för sin ålder, det rekommenderas att tvätta av ytorna.  
Och planera för målning.

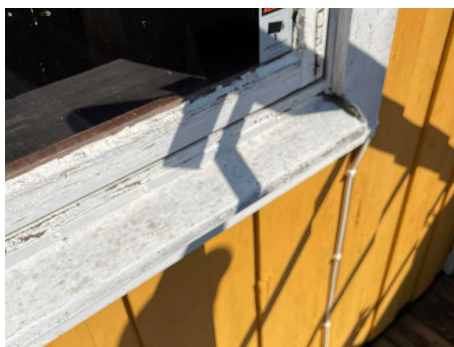
**Fönster/dörrar:**

Äldre partier har ett underhåll samt målningsbehov.

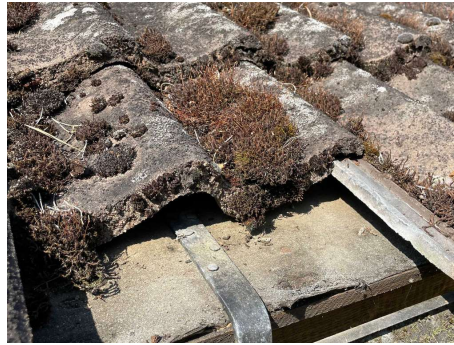
**Yttertak:**

Yttertaket är äldre och passerat den uppskattade livslängden. Underlagspappen är spröd vid takfoten. Se Riskanalys. Ytorna bör rengöras från mossor för en minskad risk för frostsprängningar på vintern.

Yttertaket är från byggtiden och bedöms ha uppnått förväntad teknisk livslängd (ca 35-45 år). Som köpare får man räkna med att nedsatt funktion kan förekomma, t.ex. gällande fuktmotstånd.

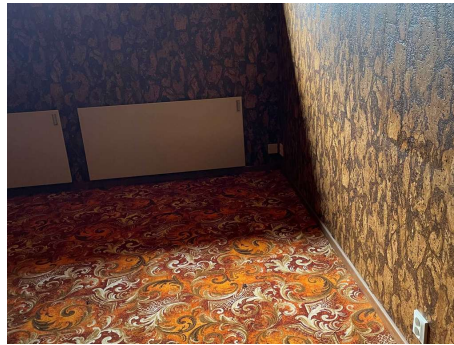
Gillestuga:

När byggnaden uppfördes var det vedertaget med inredda källare, där väggar och golv byggdes på med trä, konstruktionen betraktas idag med en risk ur fuktsynpunkt, och det är förekommande att man ventilerar med fläktar i konstruktionerna alternativt att man byter ut konstruktionen. Fuktmätning är utförd och redovisas i fuktbilagan. Se riskanalys.

Risk föreligger för att inklädda delar och/eller trädetaljer som ansluter mot golv och väggar kan ha fukt, mögel med anledning av normalt förekommande fuktvandring genom grundmurar och golv samt om brister förekommer i dagvattenledningar, dränering och tätskikt. Med anledning av ålder på det utvändiga fuktskyddet ökar risken för ovanstående.

| Resultat | Kontrollplats | Relativ fuktighet | Temperatur | Fuktkvot |
|---|---|---|---|---|
| | Gillestuga golv | 56 % | 20 °C | |

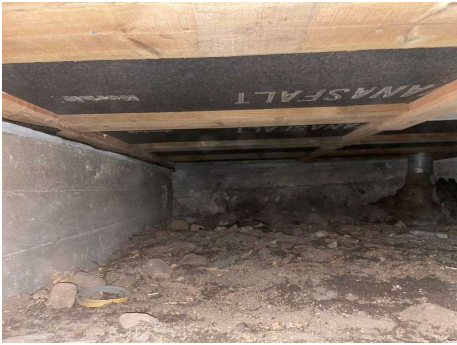
| <b>Krypgrund:</b><br><br>Allmänt: | <p>Krypgrund, se riskanalys.<br/>Det är förekommande med montage av plast på mark samt montage av avfuktare i dessa konstruktioner,<br/>För en dämpad fuktbelastning.<br/>Se riskanalys.</p> |

En uteluftsventilerad krypgrund bedöms alltid som en riskkonstruktion då dess ingående trädetaljer (tex bjälklaget) riskerar att påverkas negativt av fuktig luft från ventiler och mark, främst under sommarhalvåret. Fuktpåverkan riskerar att orsaka mikrobiella angrepp med möjlig följd av oönskad luktspridning till boendemiljön.

| Resultat | Kontrollplats | Relativ fuktighet | Temperatur | Fuktkvot |
|---|---|---|---|---|
| | Krypgrund | | | 16.5 % |

**Kommentar** Förhöjda fuktvärden uppmättes i krypgrunden.  
Övriga värden är under den kritiska gränsen.
