Besiktningssprotokoll

Varudeklarerat - Försäkring som skyddar både säljare och köpare.

Fastighetsbeteckning: Utby 4:37	
Fastighetsägare: Therese Edman Johansson	
Fastighetsadress: Davids Väg 4	
Postnummer: 451 98	Ort: Uddevalla

Besiktningdatum: 2026-02-24	Protokollnummer: 69555016
Temperatur: 0 °C	Väderlek: Mulet
Tekniker: Stellan Kjellberg	
E-post: stellan.kjellberg@anticimex.se	
Kontor: Uddevalla	
Närvarande: Fastighetsägare

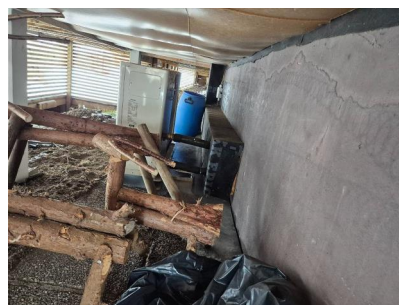
Utvändigt / Sockel

Kondensvatten från luftvärmepumpens utedel leds inte bort från husgrunden.

Detta medför ökad risk för att vatten tränger in i anslutande konstruktioner, vilket i sin tur kan leda till fuktrelaterade skador. Observera att besiktning av byggnadens värmesystem eller värmepumpen inte har ingått i uppdraget.

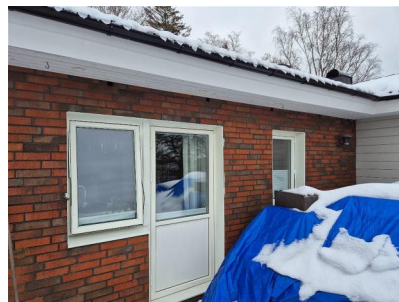
Utvändigt / Fasad

Lokalt förekommer fogsläpp på tegelfasaden.

Detta ska åtgärdas av fastighetsägare.

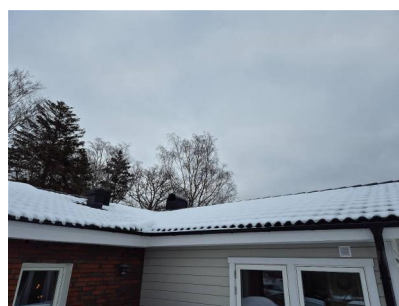
Utvändigt / Tak

Yttertaket var snötäckt vid besiktningen.

Då yttertaket var snötäckt vid besikningstillfället kunde inte besiktning av taket genomföras.

Vi rekommenderar en kompletterande besiktning när taket är fritt från snö.

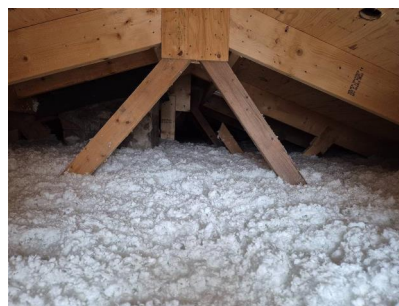
Utvändigt / Vind

Inget att notera.
Gångplan finns inte utrymmet är besiktat via gavellucka.

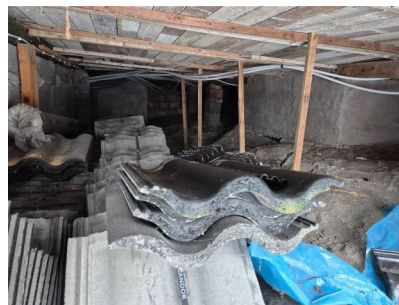
Utvändigt / Krypgrund/Grovkällare

Vid kontroll av krypgrunden har fuktvärden under kritisk fuktnivå för mikrobiell tillväxt uppmätts.
En viss kemisk lukt upplevdes i utrymmet.
Delar av bjälklaget är kemiskt behandlat (Cuprinol) Vilket medför kemisk lukt.
Utrymmet under entré tillbyggnaden är inte besiktningsbar.
(Inspektionslucka finns inte.)

Fuktkvoten uppmättes till 13 %.
Det finns risk för mikrobiell tillväxt om den relativa fuktigheten (RF) i den omgivande luften är över 75 %. I furuvirke motsvarar det en fuktkvot (FK) på 17 %.

För att minska risken att lukt diffunderar upp i inomhusmiljön rekommenderas att en sorptionsavfuktare med undertrycksfläkt monteras i grunden.
