Överlåtelsebesiktning

Objekt: Sävsgränd 8, 38335 Mönsterås

Utlåtande över ÖVERLÅTELSEBESIKTNING

Mönsterås Slätvaren 2
Sävgränd 8, 38335 Mönsterås

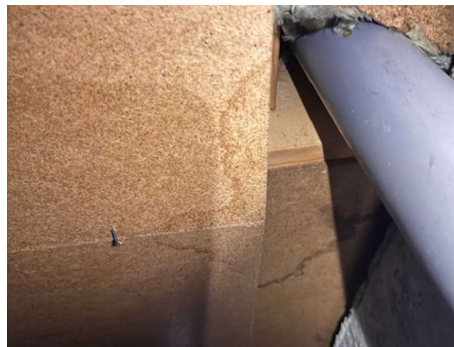
Plintgrund med
betongbjälklag:

Krypgrunds konstruktion som utfördes via LB hus med betongbalkar runt byggnaden med plintar. Otätheter noterades under balkarna samt spår av fuktbelastning på undersida bjälklag, vilket bedöms som ett tecken på att det förekommer periodvis hög luftfuktighet i utrymmet. (Se foto) läckagespår noterades via avloppsrör, bedöms vara äldre men bör kontrolleras vidare. Ventilationsrör till eldstaden rekommenderas att monteras direkt till ett ventilationsgaller, för ett minskat intag av fuktig luft till utrymmet.

En krypgrund bedöms generellt som en riskkonstruktion. Se Riskanalys.

En uteluftsventilerad krypgrund bedöms alltid som en riskkonstruktion då dess ingående trädetaljer (tex bjälklaget) riskerar att påverkas negativt av fuktig luft från ventiler och mark, främst under sommarhalvåret. Idag är det vanligt att installera sk. krypgrundsavfuktare för att begränsa grundens fuktbelastning.

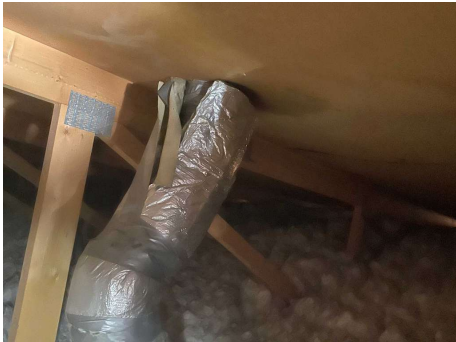
Allmänt:	Våtrum i byggnaden har nått den teknisk livslängd, och man bör planera för renovering, det noterades inga förhöjda fuktvärden i byggnadens våtrum.
Entréplan: Hall:	--
Tvättstuga:	Ventilationsrör skall kompletteras med frånluftsdon, för en balanserad ventilation och ett minskat värmeläckage  
Musikrum (allrum):	--

Gästrum:	--
Tv-rum:	--
Kök/matplats:	Det saknas fuktskydd i diskbänksskåp, tätning bör utföras då det är ett försäkringskrav. Med fördel kan ett tipskydd monteras bakom spisen (barnsäkring)
Matplats vardagsrum:	--
Entreplan: Sovrum:	--
Entréplan: Wc/dusch:	--
Dusch/Wc:	--
Vind:	<p>Enstaka läckagespår noterades på skivmaterialen samt vid rörgenomföringar vilket är förekommande för aktuell konstruktion och sker vid otjänlig väderlek. översyn rekommenderas, av ytorna. Inga förhöjda fuktvärden noterades vid besiktningsstillfället.</p>
