Besiktningssprotokoll

Försäkringsbesiktning Fastighetsbyrån Bostadsrätt

Bostadsrättsförening: BRF Sågtäppan	
Lägenhetsnummer:	
Fastighetsadress: Wibergs Väg 8	
Postnummer: 641 96	Ort: Katrineholm

Besiktningdatum: 2026-04-07	Protokollnummer: 69640990
Tekniker: Marcus Axinge	
E-post: marcus.axinge@anticimex.se	
Kontor: Eskilstuna	
Närvarande: Tina Berggren / Fastighetsägare

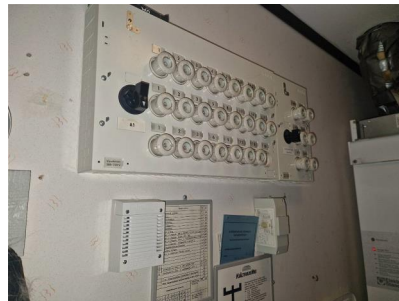
Jordfelsbrytare finns ej.

Det finns inget krav att hus byggda före år 2000 ska ha jordfelsbrytare. Jordfelsbrytaren minskar dock risken för personskador och brand orsakade av elanläggningen.

Kontakta en elektriker för kontroll och åtgärd.

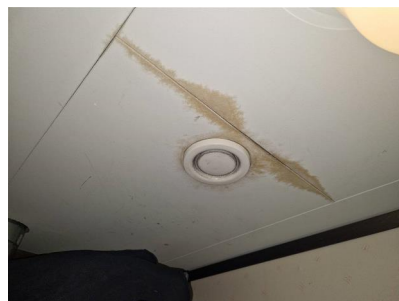
Fuktfleck runt ventilationsdon.

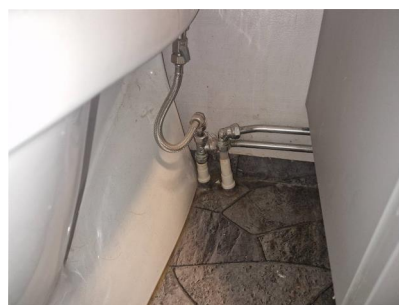
Rör genomföring finns i golv.

Rör genomföringar i golvet medför en ökad risk för att vatten tränger ner i omkringliggande konstruktioner och orsakar fuktskador.
